DESS Sciences de l'Environnement
Promotion 2003 - 2004

Observation, appréciation et quantification du ruissellement appliquées aux parcelles cultivées en techniques culturales sans labour (TCSL)

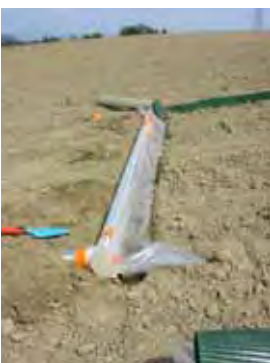
3° étape
Pose de la gouttière
aval et de la bâche

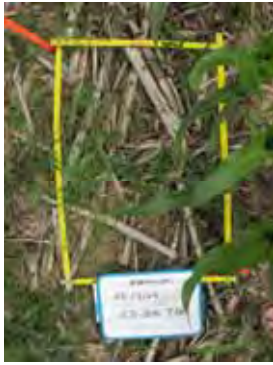
Relevé d'état de surface du sol

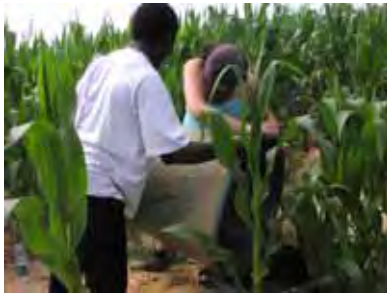
Prélèvement de ruissellement

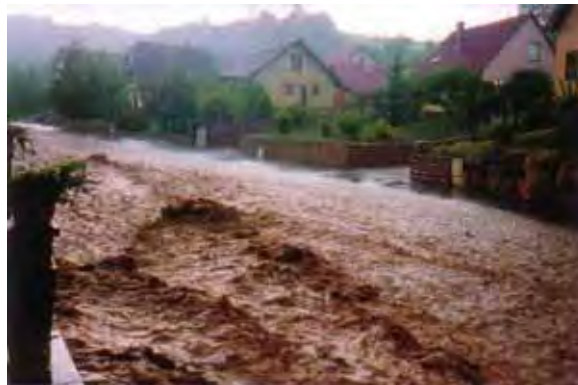
Photo 1.1 — Coulée boueuse à Soultz-les-Bains (67) – 12/06/2003. Photo : CG 67

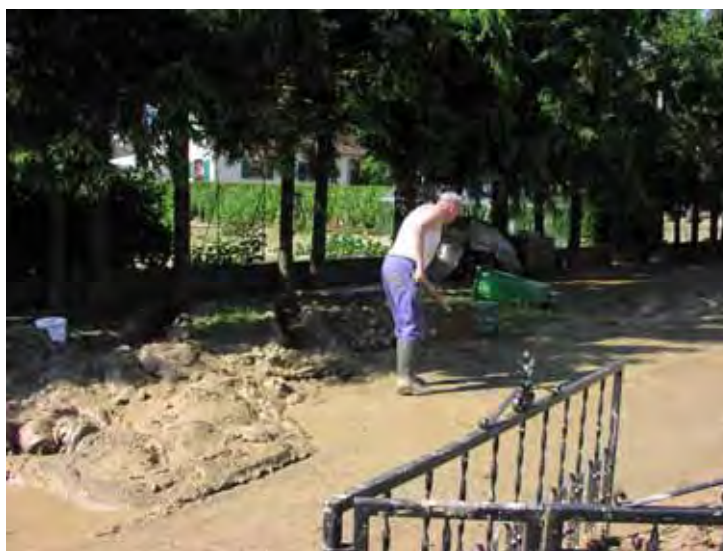
*Photo 1.2 — Coulée boueuse à Blotzheim, le 30/05/04
Photo : R. Armand & M. Lemmel*

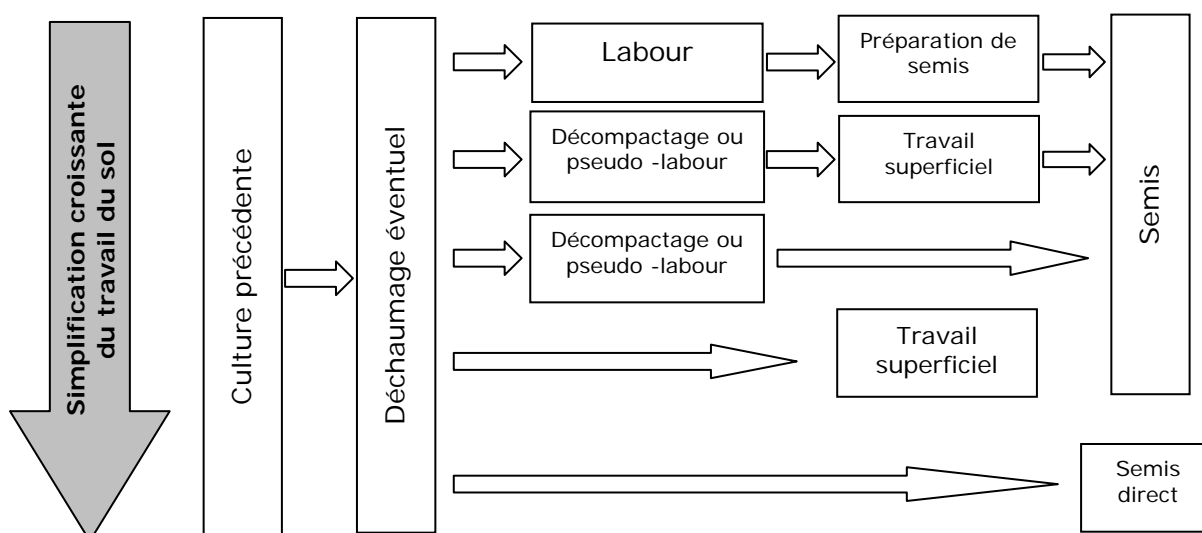
Fig. 2.3 — Exemples de simplification du travail du sol (d'après Soltner, 2000)

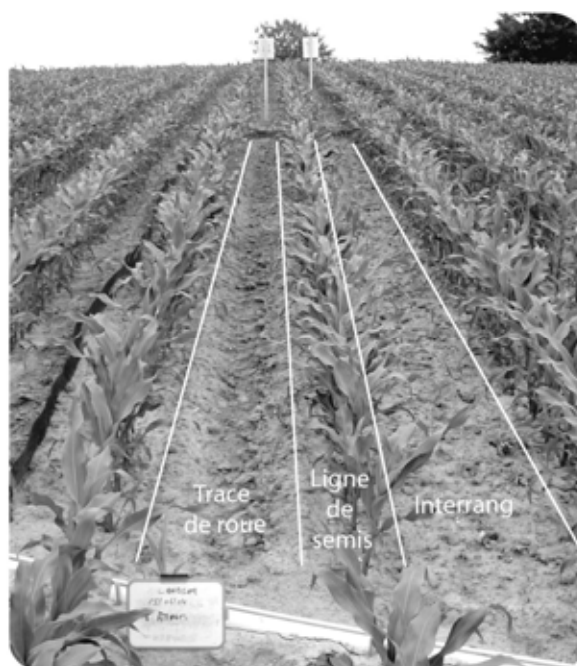
- L'**interrang** est l'espace séparant deux lignes de semis. La dégradation de son EDS est très variable car elle dépend du type travail du sol (en semis direct, les interrangs ne sont pas travaillés, par exemple).

Fig. 3.1 – Les trois motifs culturels à la surface d'un champ de maïs

Les trois motifs cultureux de chaque placette expérimentale ont ainsi été équipés d'une microplacette (60 x 40 cm) destinée à l'observation des EDS. Tous les 20 mm de pluies cumulées, les EDS sont évalués par le biais du formulaire développé dans le cadre du programme de recherches RIDES (Ruissellement, Infiltration et Dynamique des Etats de Surface, Auzet, 2000).

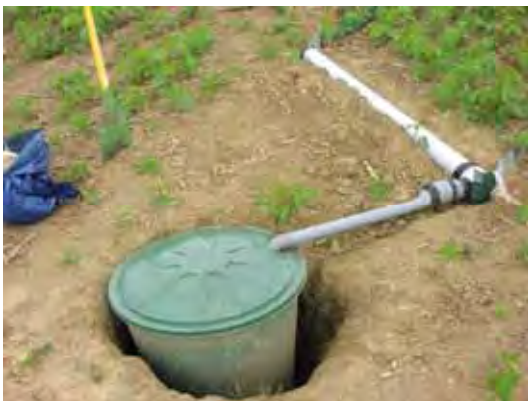
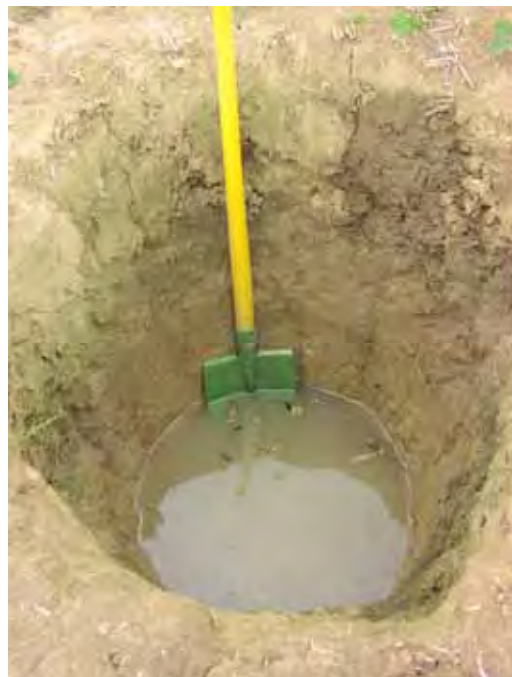
Photo 3.2 — Présence d'eau dans les dispositifs du site de Geispitzen

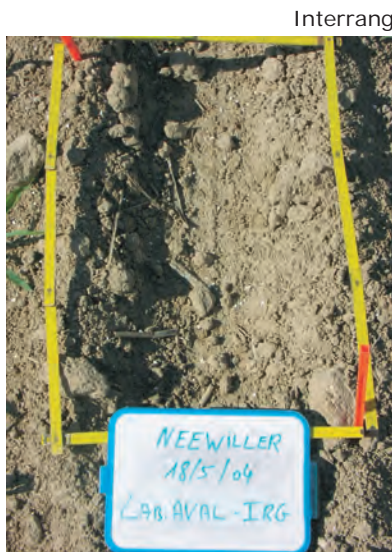
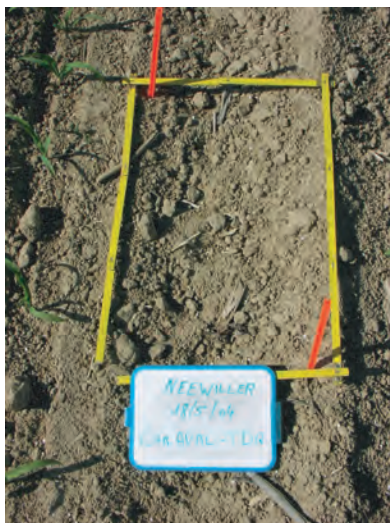
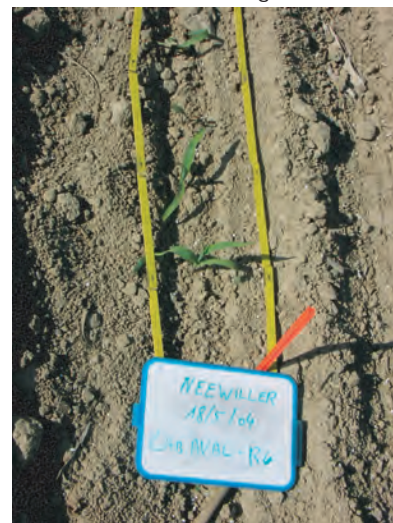
Parcelle aval - EDS du 18/05/04
Cumul pluvio. depuis le semis : 21mm

Etats de surface le 18/05/04	Interrang		Trace de roue		Ligne de semis	
Cumul depuis le semis : 21 mm	Aval	Amont	Aval	Amont	Aval	Amont
Croûtes structurales (%)	95	90	90	90	95	85
Croûtes sédimentaires (%)	0	0	0	0	0	0
HSF dans la direction du R ¹ (mm)	2	1	5	10	3	3
Couverture par le mulch (%)	5	5	5	0	0	5
Couverture par la végétation en place (%)	0	0	0	0	5	5
Couverture par les adventives (%)	0	0	0	0	0	0

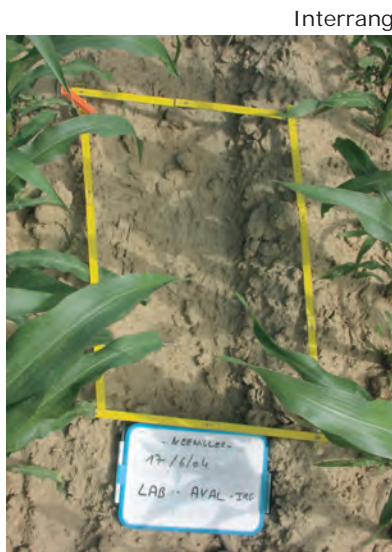
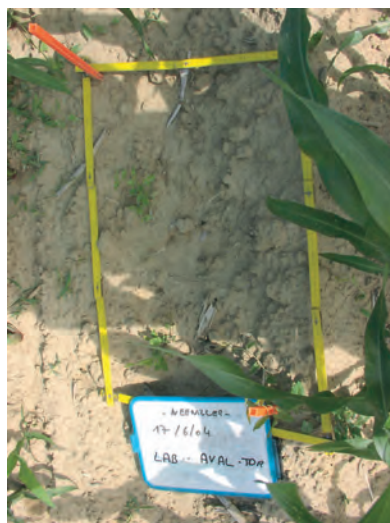
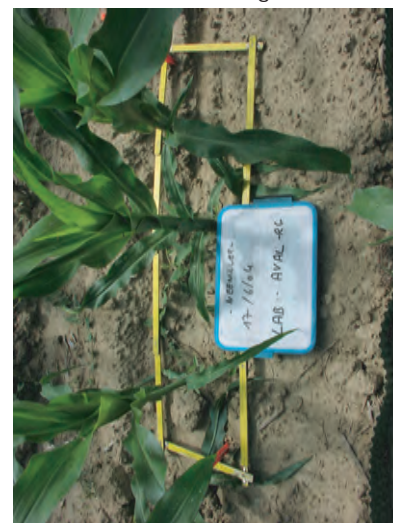
Parcelle aval - EDS du 17/06/04
Cumul pluvio. depuis le semis : 63 mm

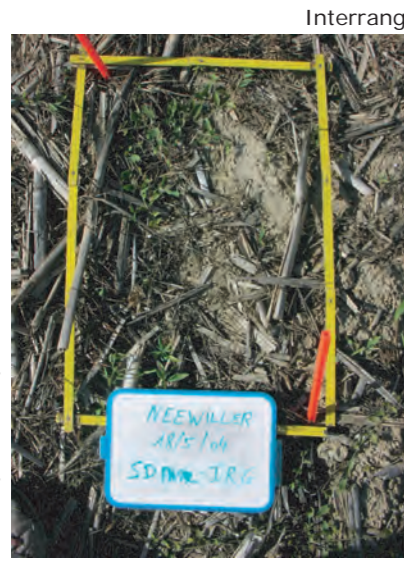
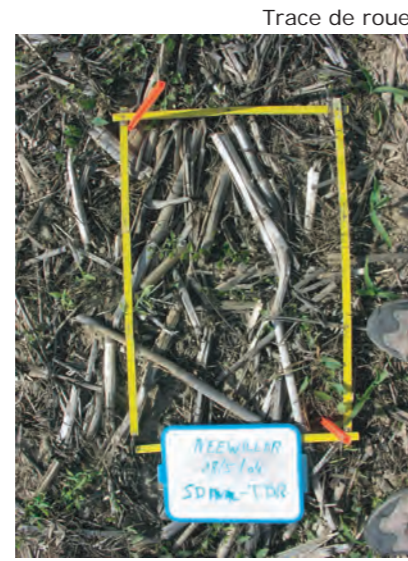
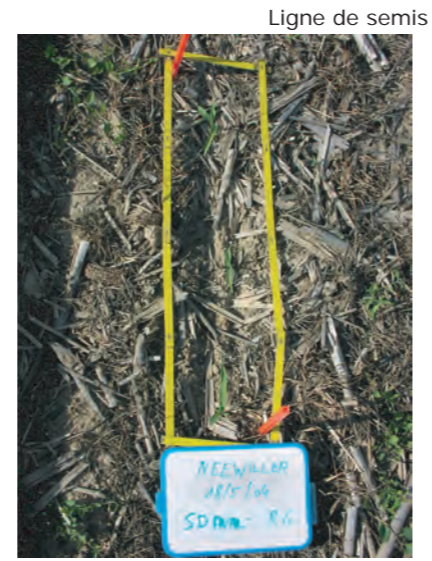
Parcelle aval - EDS du 18/05/04
Cumul pluvio. depuis le semis : 21 mm

Etats de surface le 18/05/04	Interrang		Trace de roue		Ligne de semis	
Cumul depuis le semis : 21 mm	Aval	Amont	Aval	Amont	Aval	Amont
Croûtes structurales (%)	40	40	30	15	60	45
Croûtes sédimentaires (%)	0	0	0	0	0	0
HSF dans la direction du R ¹ (mm)	15	5	35	20	15	10
Couverture par le mulch (%)	50	60	75	80	45	60
Couverture par la végétation en place (%)	0	0	0	0	5	5
Couverture par les adventices	0	0	0	0	0	0

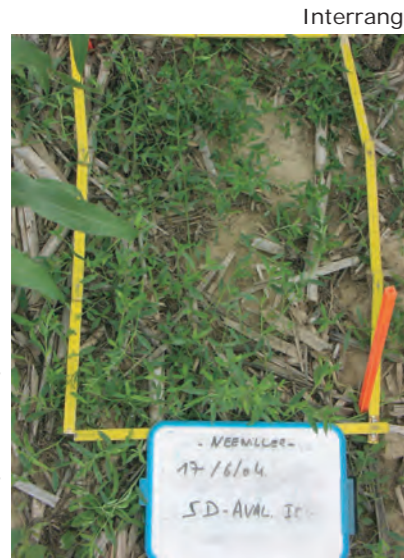
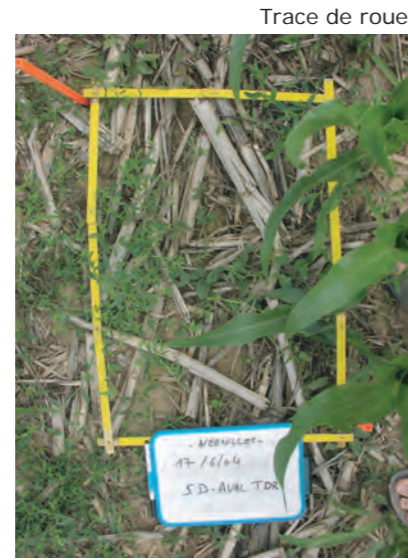
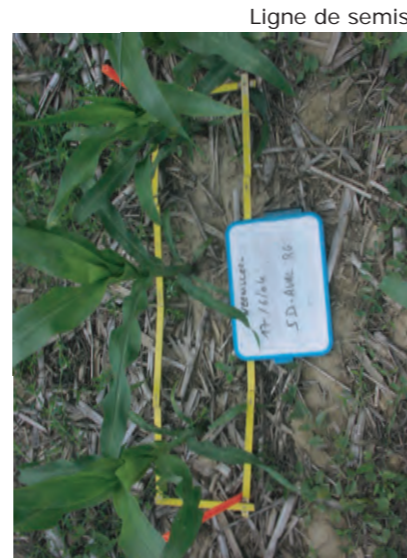
Parcelle aval - EDS du 17/06/04
Cumul pluvio. depuis le semis : 63 mm

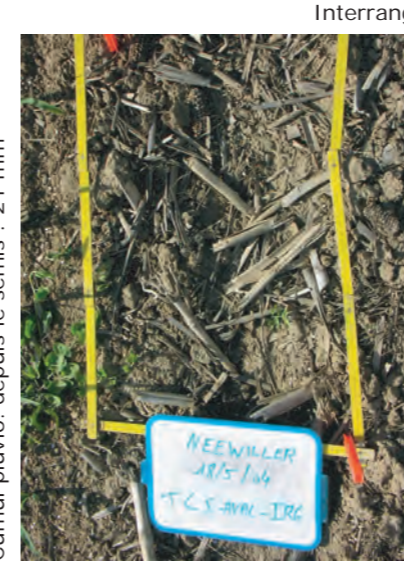
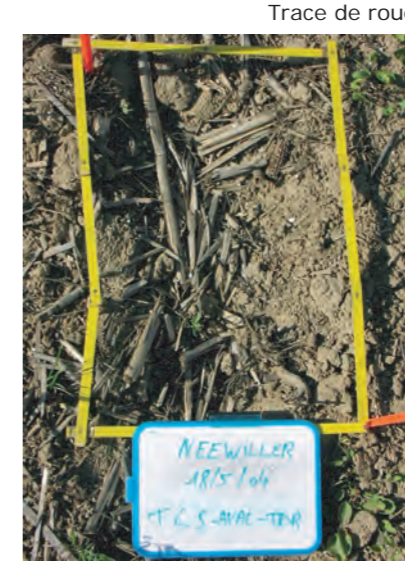
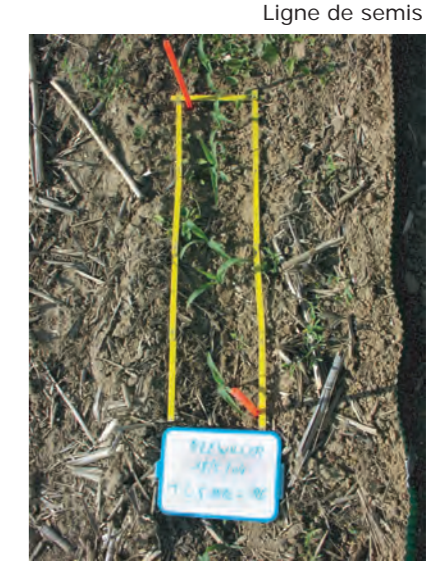
Parcelle aval - EDS du 18/05/04
Cumul pluvio. depuis le semis : 21 mm

Etats de surface le 18/05/04	Interrang		Trace de roue		Ligne de semis	
Cumul depuis le semis : 21 mm	Aval	Amont	Aval	Amont	Aval	Amont
Croûtes structurales (%)	65	95	70	65	80	65
Croûtes sédimentaires (%)	0	0	0	0	0	0
HSF dans la direction du R ¹ (mm)	5	2	20	15	2	5
Couverture par le mulch (%)	35	15	40	30	10	20
Couverture par la végétation en place (%)	0	0	0	0	5	5
Couverture par les adventices	0	0	0	0	0	0

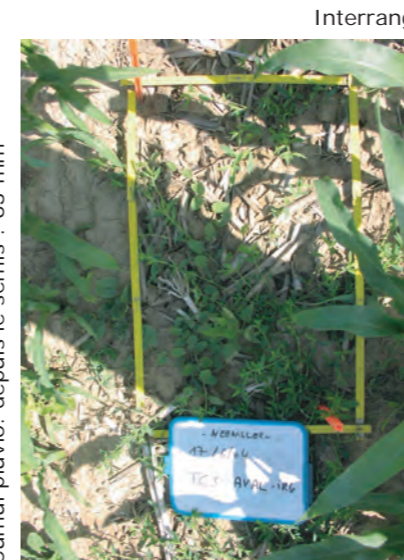
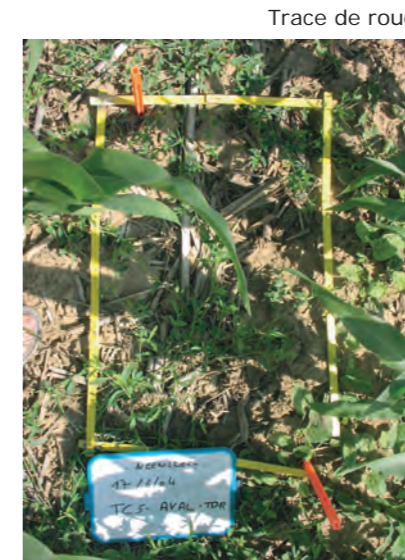
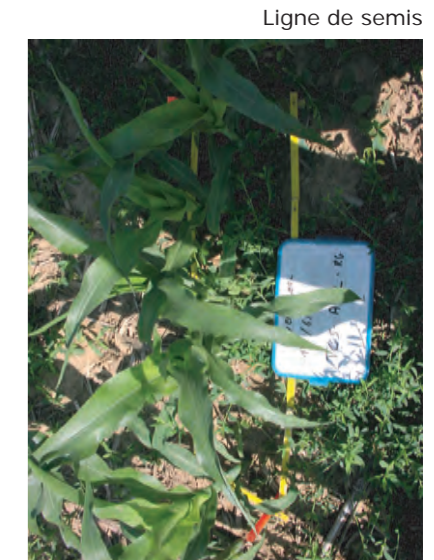
Parcelle aval - EDS du 17/06/04
Cumul pluvio. depuis le semis : 63 mm
